**PREFEITURA MUNICIPAL DE VISEU**  
**SECRETARIA MUNICIPAL DE OBRAS**

**LAUDO TÉCNICO DE VISTORIA DE IMÓVEL PARA FINS DE LOCAÇÃO**

**ENDEREÇO DO IMÓVEL:** TRAVESSA DO CRUZEIRO COM A BR-308, CURUPAITI, VISEU-PA.

**DATA DA VISTORIA:** 13/06/2021

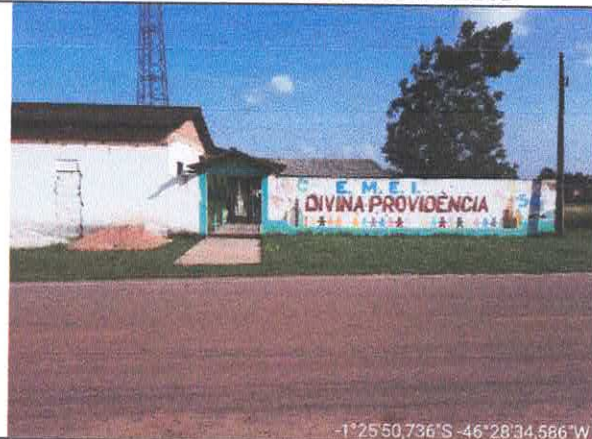
**FOTO 01 – FACHADA DO PRÉDIO**

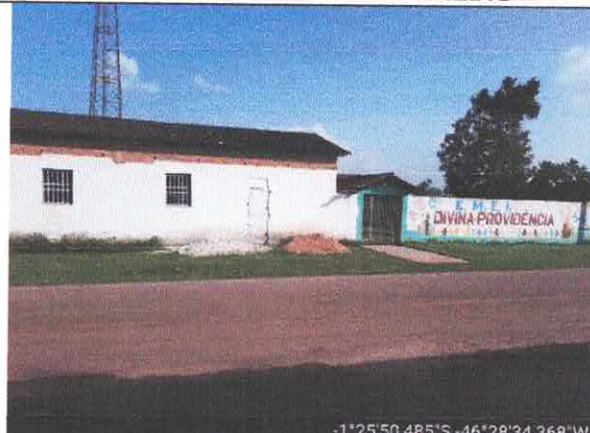
**FOTO 02 – FACHADA DO PRÉDIO**

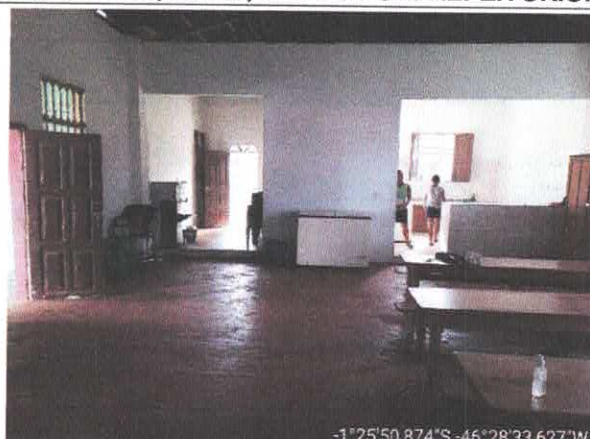
**FOTO 03 – CORREDOR DE ACESSO A  
BANHEIRO, COPA, DEPOSITO E REFEITORIO.**

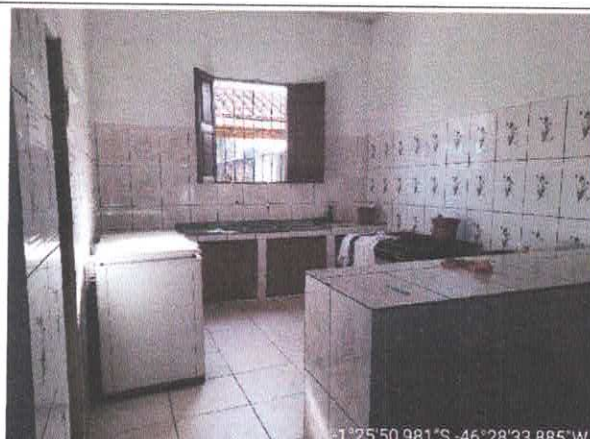
**FOTO 04 – COPA**

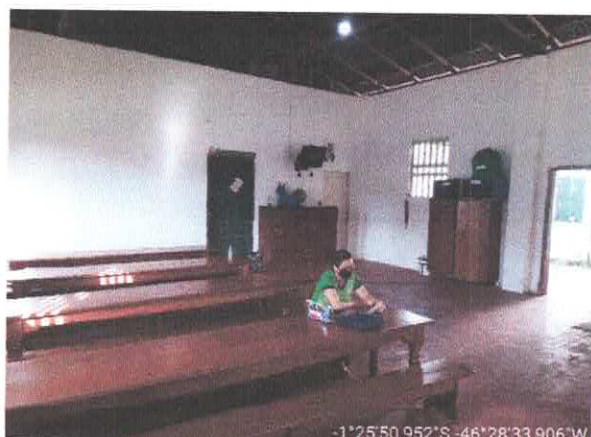
**FOTO 05 – REFEITORIO**

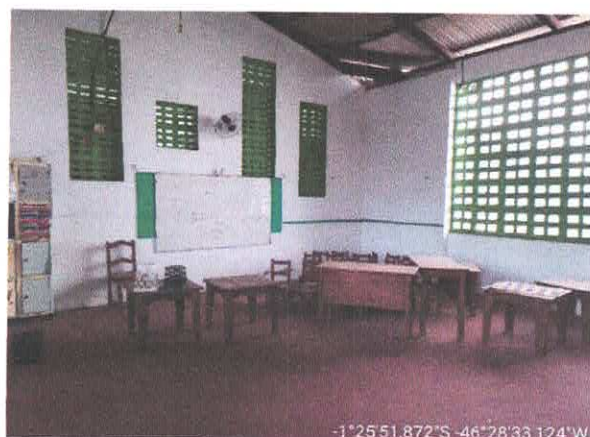
**FOTO 06 – SALA**

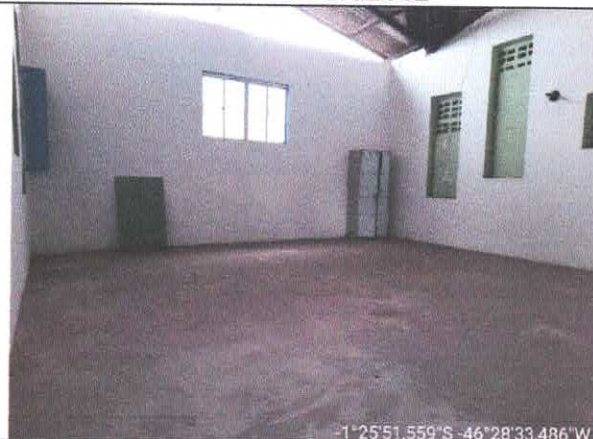
**FOTO 07 – SALA 02**

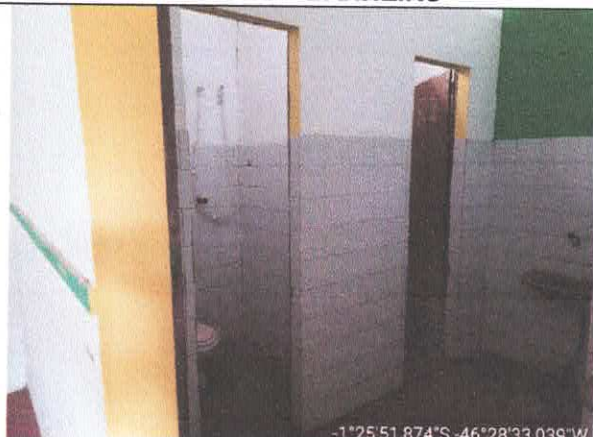
**FOTO 08 – BANHEIRO**

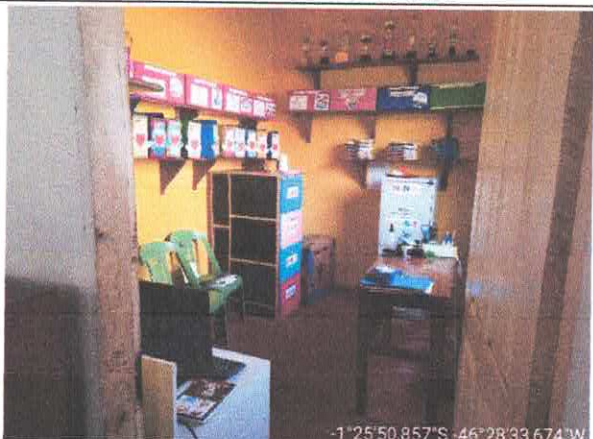
**FOTO 09 – SECRETARIA**

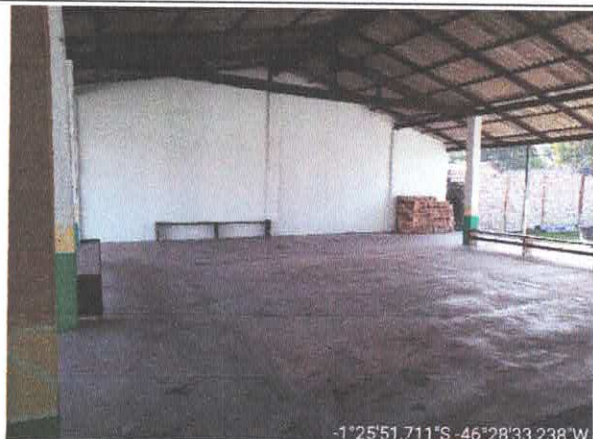
**FOTO 010 - SALÃO**

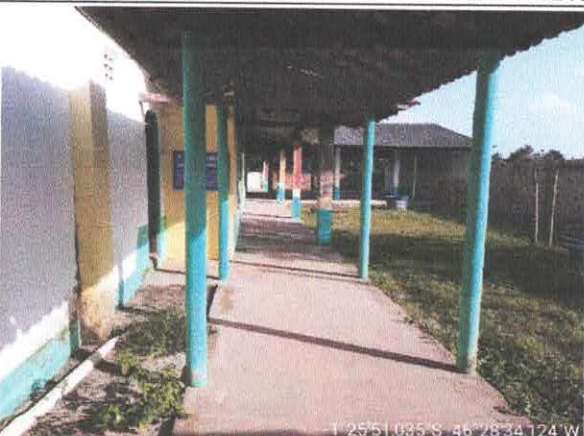
**FOTO 11 – CORREDOR DE ACESSO AO PRÉDIO**

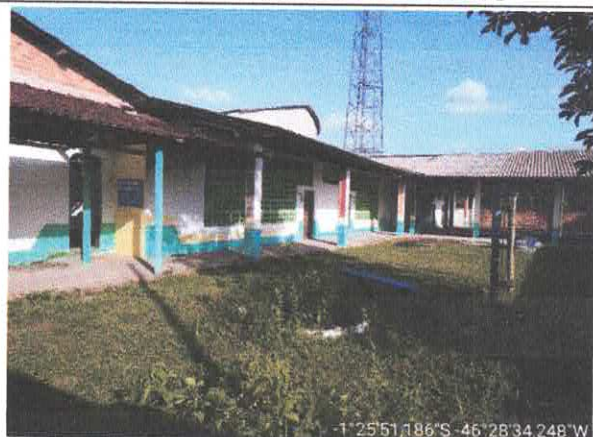
**FOTO 12 – LATERAL DO PRÉDIO**
