LAUDO T CNICO DE VISTORIA DE IM VEL PARA FINS DE LOCA O

INTERESSADO: SECRET RIA MUNICIPAL DE ADMINISTRA O

ENDERE O DO IM VEL: RUA PRINCIPAL, S/N , PR XIMO A BR 308,
CURUPAITI, VISEU-PA.

DATA DA VISTORIA: 13/07/2021

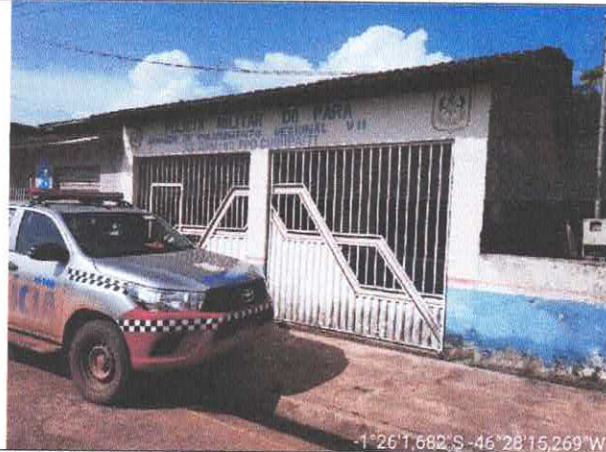
FOTO 01 – FACHADA DA CASA

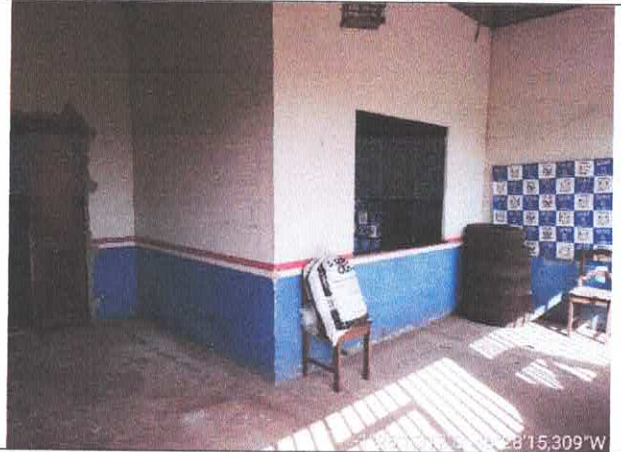
FOTO 02 - PÁTIO

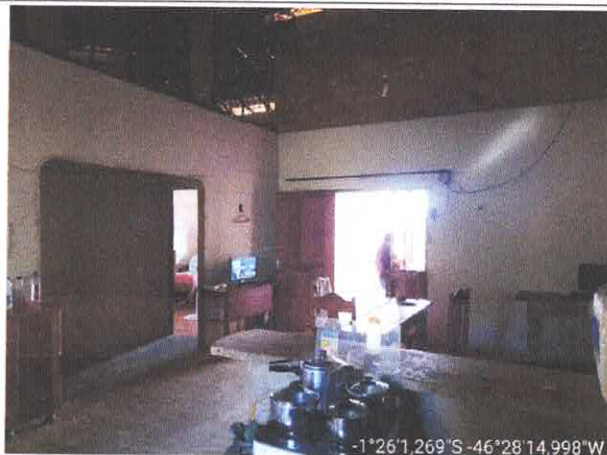
FOTO 03 – SALA DE ESTAR, ACESSO AOS
QUARTOS E BANHEIROS

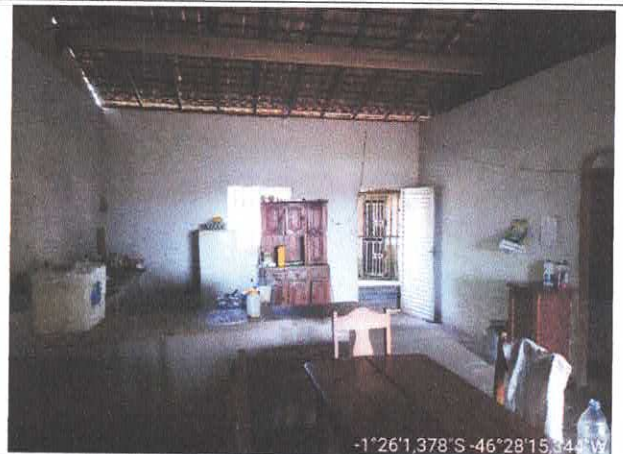
FOTO 04 – COZINHA

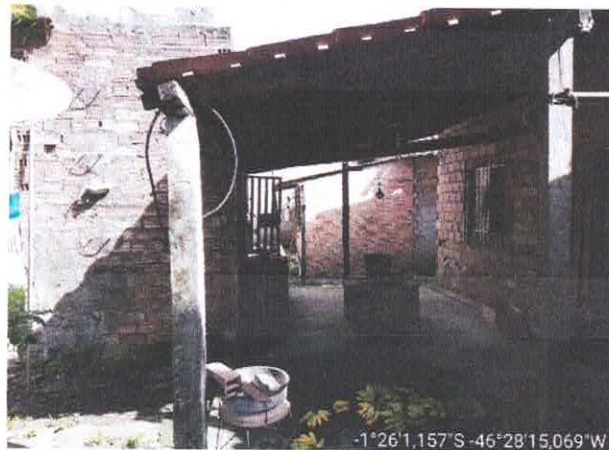
FOTO 05 – ÁREA DE SERVIÇO
