## LAUDO TÉCNICO DE VISTORIA DE IMÓVEL PARA FINS DE LOCAÇÃO

**INTERESSADO:** SECRETÁRIA MUNICIPAL DE ADMINISTRAÇÃO

**ENDEREÇO DO IMÓVEL:** BR 308, KM 74, VISEU-PA.

**DATA DA VISTORIA:** 13/07/2021

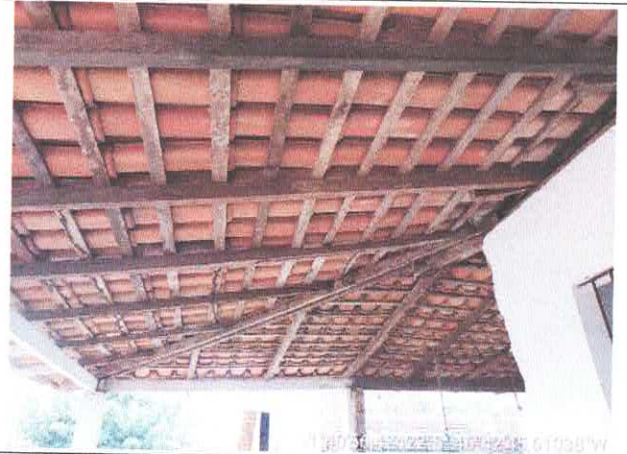
**Cobertura:** Estrutura de madeira (sem imunização) com telha cerâmica tipo plan. Telhamento necessita de revisão. Edificação com forro misto (madeira e PVC), necessita de revisão.

FOTO 04 – COBERTURA DA ENTRADA DO PRÉDIO

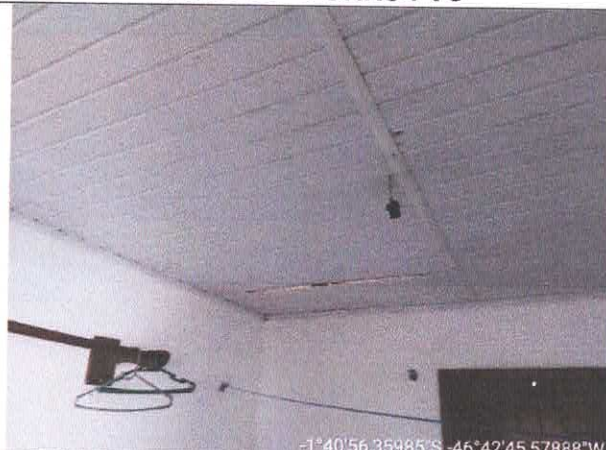
FOTO 01 – FORRO PVC

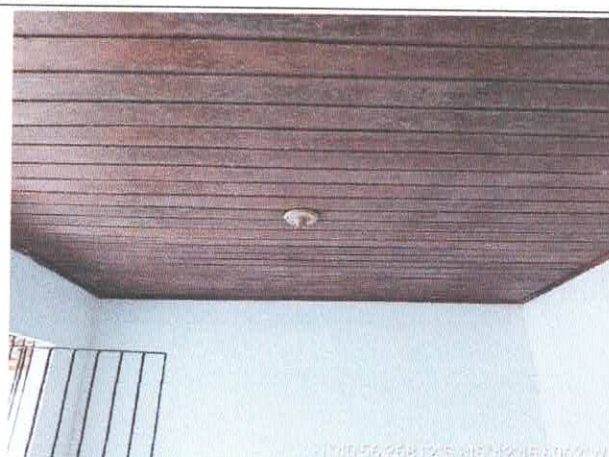
FOTO 03 – FORRO DE MADEIRA DO PÁTIO

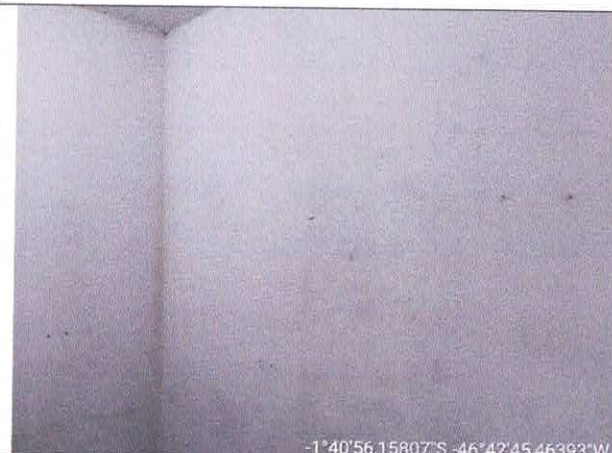
**Estrutura:** O imóvel possui estrutura mista de alvenaria e concreto armado. Foi verificado, no momento da visita, a presença de umidade e mofo, a patologia não compromete a estabilidade e segurança da estrutura como um todo. Porém, necessita de reparos urgentes.

**Alvenaria:** Tijolo cerâmico comum de seis furos (9cmx14cmx29cm). Constatou-se no momento da visita a presença de umidade e mofo em pequenas proporções.

FOTO 01 – UMIDADE E MOFO NAS PAREDES

- Será necessário incluir na edificação:
  1. Manutenção de patologias como rachaduras, fissuras, e umidade nas paredes;

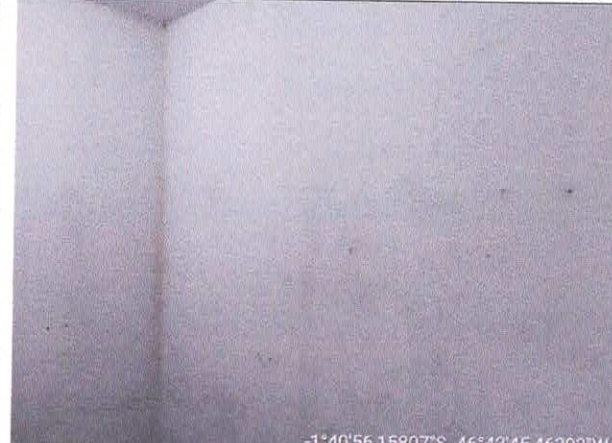
**FOTO 01 – UMIDADE E MOFO NAS PAREDES**

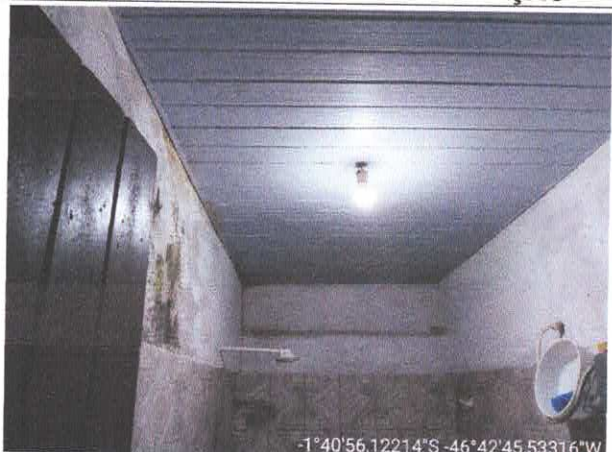
**FOTO 05 – MANCHAS DE INFILTRAÇÃO**
