PREFEITURA MUNICIPAL DE VISEU  
SECRETARIA MUNICIPAL DE OBRAS

LAUDO TÉCNICO DE VISTORIA DE IMÓVEL PARA FINS DE LOCAÇÃO

**DESCRIÇÃO DE IMÓVEL**

**ENDEREÇO DO IMÓVEL:** TRAVESSA DO CRUZEIRO COM A BR-308, CURUPAITI, VISEU-PA.

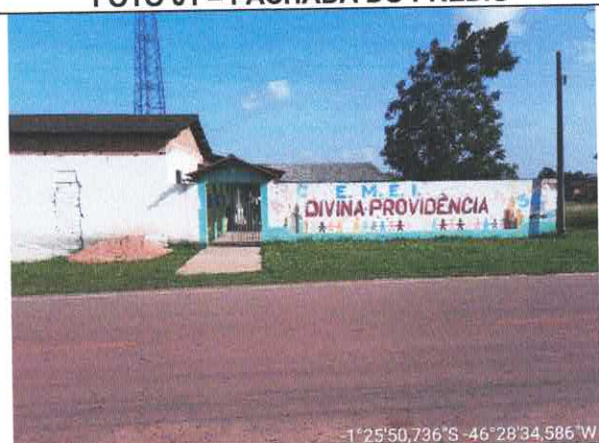
**FOTO 01 – FACHADA DO PRÉDIO**

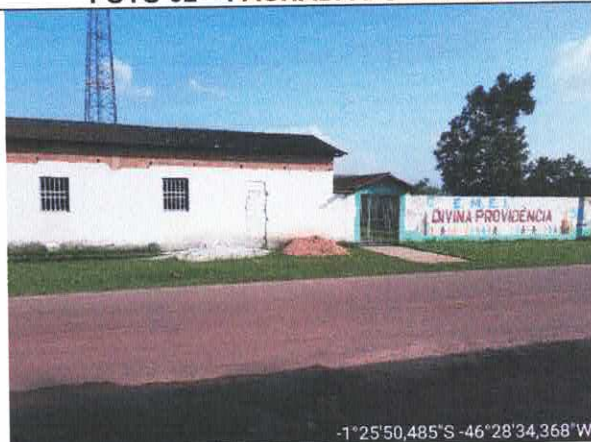
**FOTO 02 – FACHADA DO PRÉDIO**

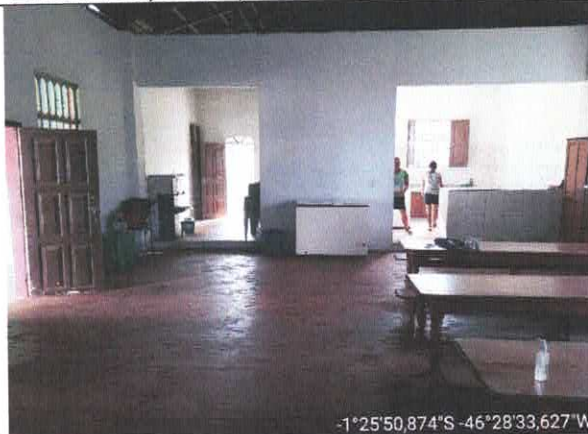
**FOTO 03 – CORREDOR DE ACESSO A  
BANHEIRO, COPA, DEPOSITO E REFEITORIO.**

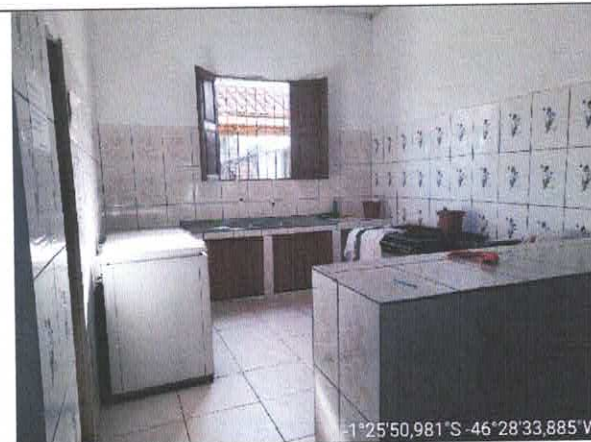
**FOTO 04 – COPA**

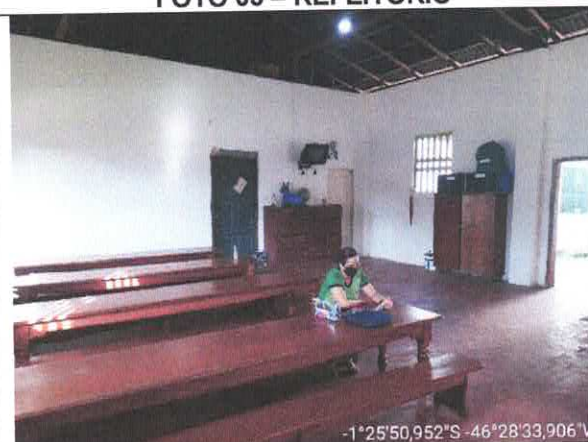
**FOTO 05 – REFEITORIO**

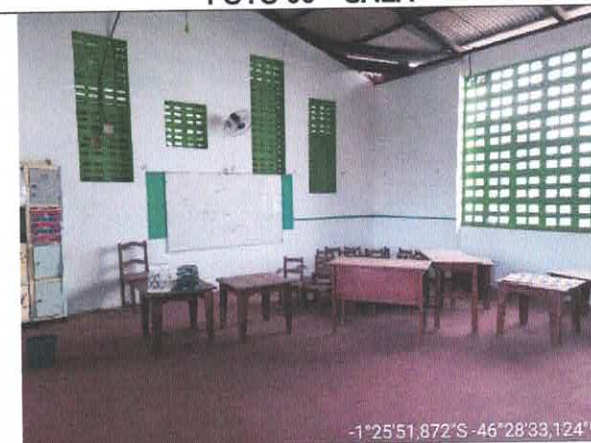
**FOTO 06 – SALA**

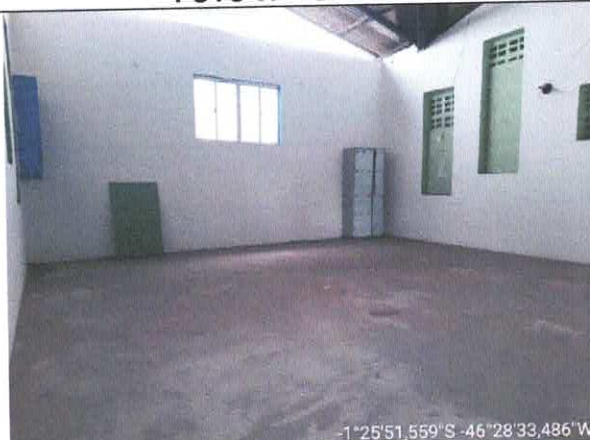
**FOTO 07 – SALA 02**

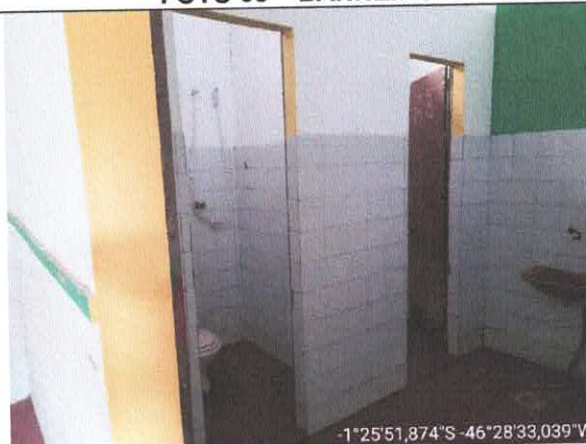
**FOTO 08 – BANHEIRO**

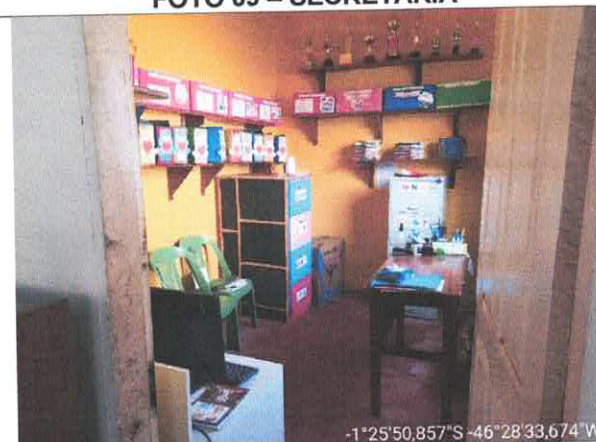
**FOTO 09 – SECRETÁRIA**

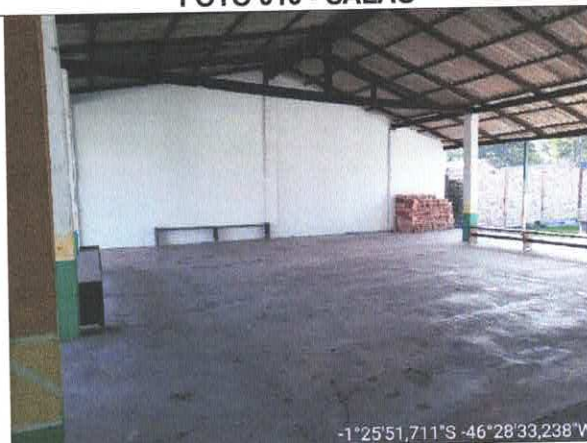
**FOTO 010 - SALÃO**

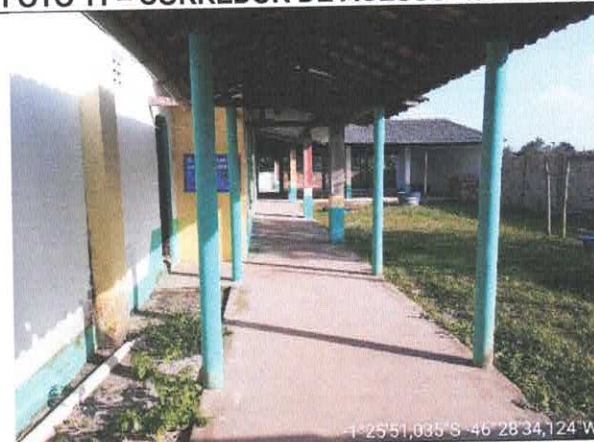
**FOTO 11 – CORREDOR DE ACESSO AO PRÉDIO**

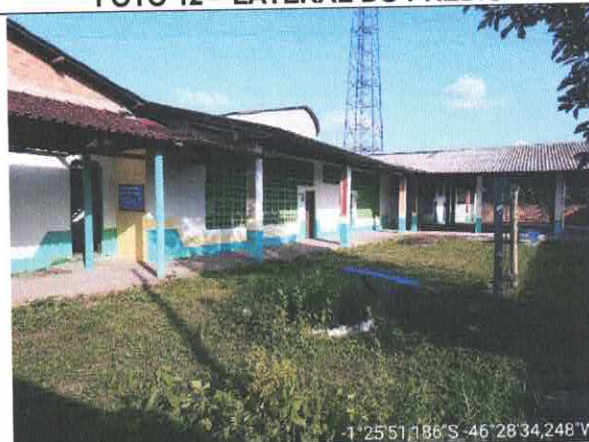
**FOTO 12 – LATERAL DO PRÉDIO**
