LAUDO TÉCNICO DE VISTORIA DE IMÓVEL PARA FINS DE LOCAÇÃO

MAPA COMPARATIVO DE PESQUISA IMOBILIÁRIA										
OBJETO: LOCAÇÃO DE IMÓVEL PARA FUNCIONAMENTO CASA DE APOIO E HOSPEDAGEM DOS OPERADORES DE MÁQUINAS PESADAS - VILA NAZARÉ KM 74.

ENDEREÇO DO IMÓVEL: RUA DA COSAMPA, PRÓXIMO A BR 316, KM 74, VISEU-PA.

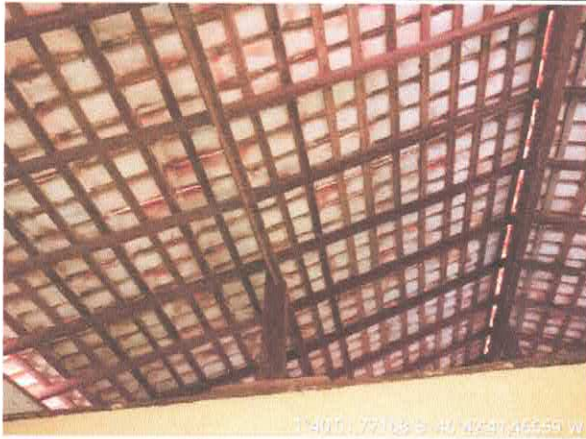
Cobertura: Estrutura de madeira (sem imunização) com telha cerâmica tipo plan. Edificação sem forro.

FOTO 03 – ESTRUTURA DA COBERTURA

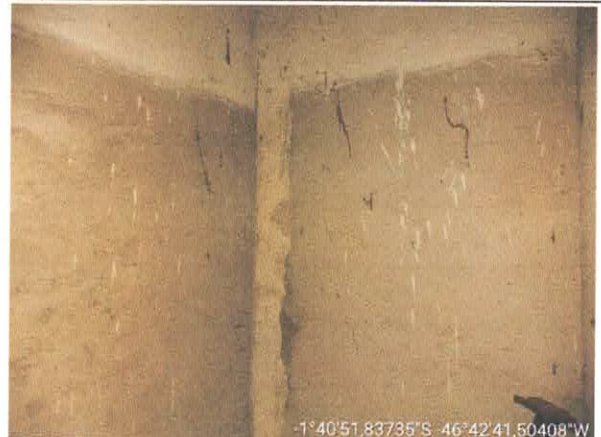
Estrutura: O imóvel possui estrutura mista de alvenaria e concreto armado. Foi verificado, no momento da visita, a presença de umidade e mofo, a patologia não compromete a estabilidade e segurança da estrutura como um todo. Porém, necessita de reparos.

Alvenaria: Tijolo cerâmico comum de seis furos (9cmx14cmx29cm). Constatou-se no momento da visita a presença de umidade e mofo em pequenas proporções.

<p>-1°40'51,86392"S -46°42'41,43128"W</p>
<p>FOTO 08 - MANCHAS DE INFILTRAÇÃO E MOFO</p>
