**PREFEITURA MUNICIPAL DE VISEU**  
**SECRETARIA MUNICIPAL**

**LAUDO TÉCNICO DE VISTORIA DE IMÓVEL PARA FINS DE LOCAÇÃO**

**ENDEREÇO DO IMÓVEL:** TRAVESSA A PRÓXIMO A RUA PRINCIPAL, ITAMBÁ, VISEU-PA.

**ANEXO I - RELATÓRIO FOTOGRÁFICO**

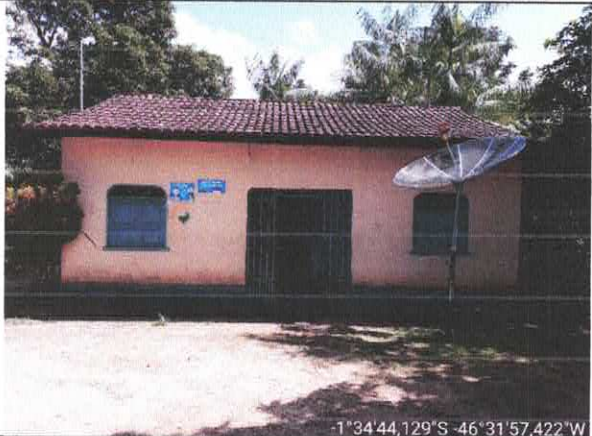
| <p><b>FOTO 01 – FACHADA DO ANEXO</b></p> <p>-1°34'44,129"S - 46°31'57,422"W</p> | <p><b>FOTO 02 – LATERAL DO ANEXO</b></p> <p>-1°34'43,979"S - 46°31'57,31"W</p> |

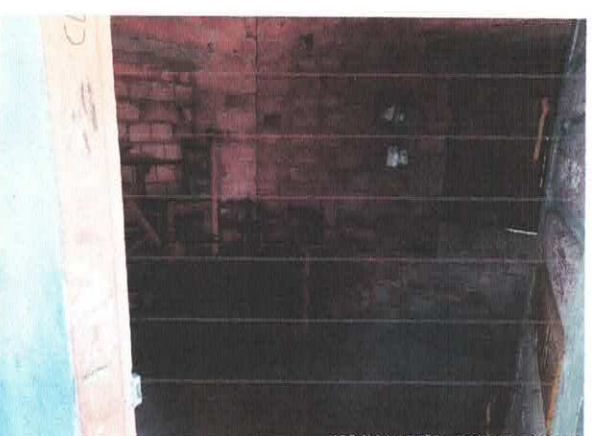
| <p><b>FOTO 05 – SALA 03</b></p> <p>-1°34'44,125"S - 46°31'57,268"W</p> | |
