**LAUDO TÉCNICO DE VISTORIA DE IMÓVEL PARA FINS DE LOCAÇÃO**

**ENDEREÇO DO IMÓVEL:** RUA LAURO SODRÉ, Nº 200, ESQUINA COM A BEIRA MAR, CENTRO, VISEU-PA.

**DATA DA VISTORIA:** 04/01/2021

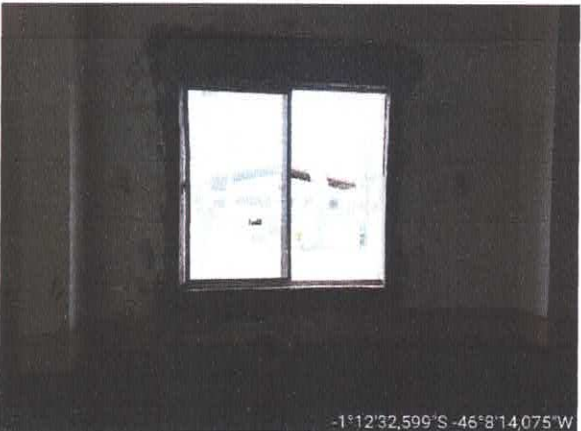
| <p><b>FOTO 03 – ESQUADRIAS DE VIDRO E ALUMINIO</b></p> <p>-1°12'32,599"S -46°8'14,075"W</p> | <p><b>FOTO 04 – INSTALAÇÃO ELÉTRICAS</b></p> <p>-1°12'32,624"S -46°8'14,032"W</p> |

**Esquadrias:** Janelas em caixilho de alumínio e vidro translúcido, não pintadas. Portas de madeira maciça, pintadas. Em regular estado de conservação.

- Será necessário incluir na edificação:
1. Manutenção das patologias existentes;
  2. Pintura interna e externa;
  3. Revisão das instalações hidrossanitárias;
  4. Revisão das instalações elétricas;
  5. Revisão das esquadrias de madeira.

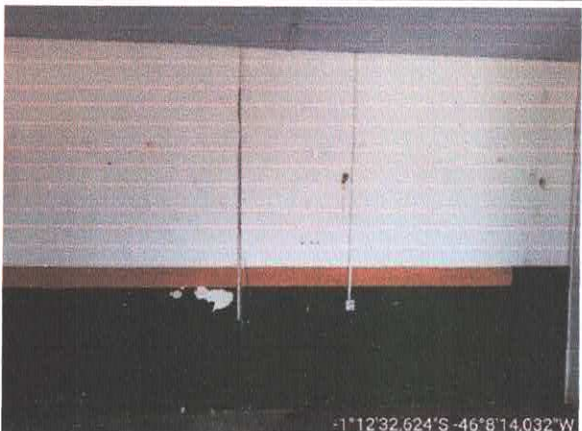
**Instalações elétricas:** A edificação atende à demanda. Embora necessite de adequações o mais urgente possível.

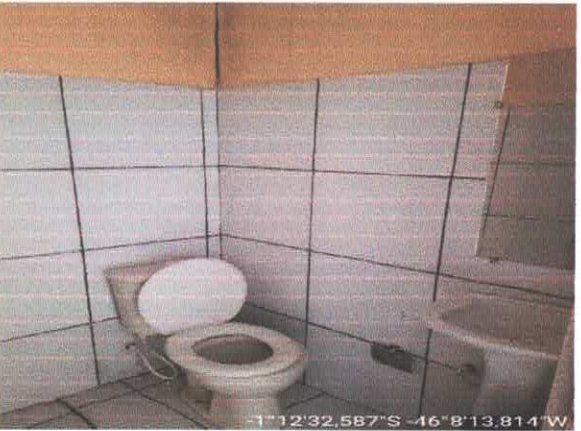
| <p><b>FOTO 05 – BANHEIRO</b></p> <p>-1°12'32,587"S -46°8'13,814"W</p> | <p><b>FOTO 06 – SALA 03</b></p> <p>-1°12'32,736"S -46°8'13,802"W</p> |

**Instalações hidráulicas e esgoto:** Está em condições mínimas, necessitando serem complementadas.
