**PREFEITURA MUNICIPAL DE VISEU
SECRETARIA MUNICIPAL DE OBRAS**

LAUDO TÉCNICO DE VISTORIA DE IMÓVEL PARA FINS DE LOCAÇÃO

ENDEREÇO DO IMÓVEL: RUA DA COSAMPA, PRÓXIMO A BR 316, KM 74, VISEU-PA.

DATA DA VISTORIA: 15/03/2022

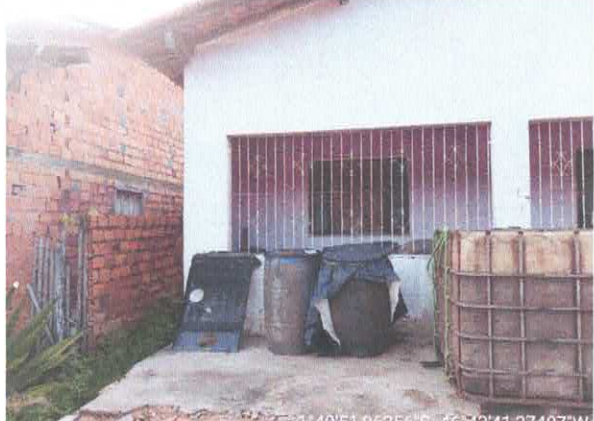
| <p>FOTO 01 – FACHADA DA CASA</p> <p>-1°40'51,96256"S -46°42'41,27407"W</p> | <p>FOTO 02 – PÁTIO</p> <p>-1°40'51,83749"S -46°42'41,31789"W</p> |

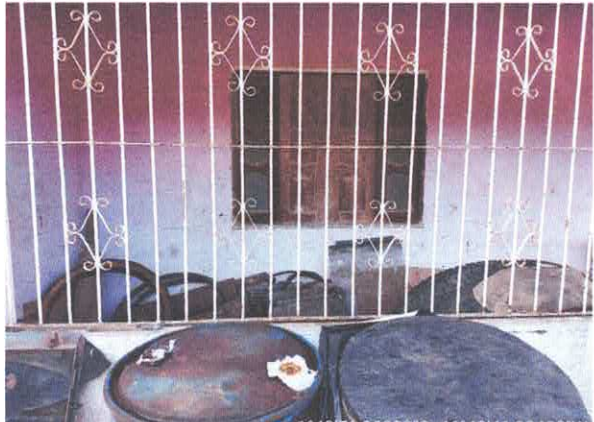
| <p>FOTO 03 – PÁTIO</p> <p>-1°40'51,96832"S -46°42'41,33495"W</p> | <p>FOTO 04 – ENTRADA DA SALA</p> <p>-1°40'51,82212"S -46°42'41,3455"W</p> |

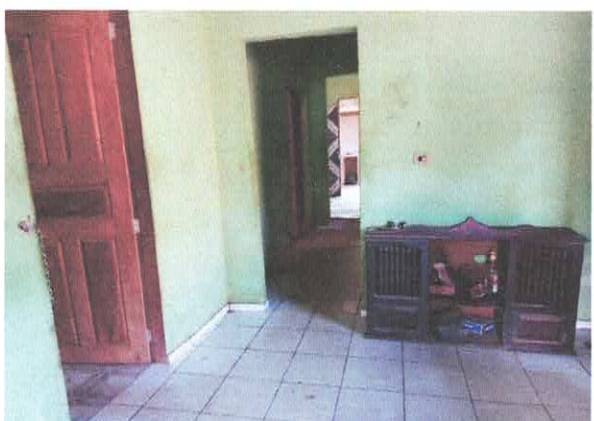
| <p>FOTO 05 – SALA</p> <p>-1°40'51,80135"S -46°42'41,34661"W</p> | <p>FOTO 06 – QUARTO 01</p> <p>-1°40'51,70530"S -46°42'41,48744"W</p> |

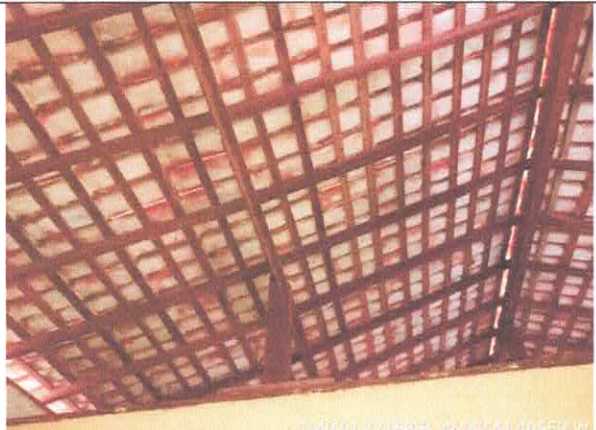
Cobertura: Estrutura de madeira (sem imunização) com telha cerâmica tipo plan. Edificação sem forro.

| <p>FOTO 07 – ESTRUTURA DA COBERTURA</p> <p>-1°40'51,86392"S -46°42'41,43128"W</p> | <p>FOTO 08 – QUARTO 02</p> <p>-1°40'51,86392"S -46°42'41,43128"W</p> |

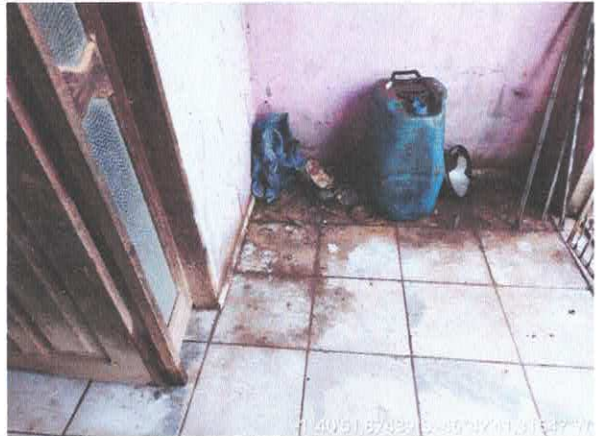
Revestimentos: Piso misto (cimentado liso e cerâmico esmaltado). Paredes internas revestidas com reboco e pintura, apresentando rachaduras e pequenas fissuras. Paredes dos banheiros com revestimento cerâmico até a altura de 3 m. Paredes externas revestidas com reboco e pintura (somente a fachada).

| <p>FOTO 09 – REVESTIMENTO CERÂMICO DO PISO</p> | <p>FOTO 10 – ACESSO AO QUARTO E COZINHA</p> |

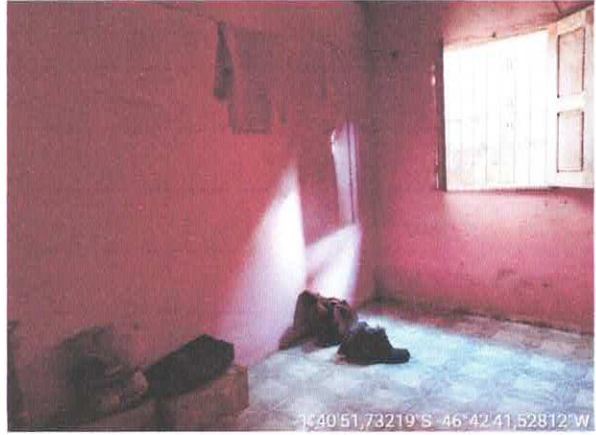
| <p>FOTO 11 – QUARTO 03</p> | <p>FOTO 12 – COZINHA</p> |
