LAUDO TÉCNICO DE VISTORIA DE IMÓVEL PARA FINS DE LOCAÇÃO

OBJETO: FUNCIONAMENTO DA ESCOLA MUNICIPAL DE ENSINO FUNDAMENTAL PROF. MARIA DE NAZARÉ DOS REIS SANTOS - BOMBOM												
ITEM	LOCALIZAÇÃO	Nº DE PAVIMENTOS	Nº DE SALAS	Nº DE BANHEIROS	Nº DE COPAS	Nº DE QUARTOS	Nº DE ÁREA RECREATIVA	Nº DE ÁREA DE SERVIÇO	Nº DE VARANDA	TIPO DE ESTRUTURA	CONDIÇÕES DO IMÓVEL	
IMÓVEL 1	RUA PRINCIPAL, S/Nº, VILA DE BOMBOM, ZONA RURAL, VISEU-PA	01	05	01	01	XX	01	01	01	ALVENARIA E CONCRETO	O imóvel possui estrutura mista de alvenaria e concreto armado, em bom estado de conservação	
IMÓVEL 2	RUA PRINCIPAL, S/Nº, VILA DE BOMBOM, ZONA RURAL, VISEU-PA	01	01	01	01	02	XX	XX	XX	ALVENARIA E CONCRETO	O imóvel possui estrutura mista de alvenaria e concreto armado, em bom estado de conservação	
IMÓVEL 3	RUA PRINCIPAL, S/Nº, VILA DE BOMBOM, ZONA RURAL, VISEU-PA	01	01	01	01	02	XX	XX	XX	ALVENARIA E CONCRETO	O imóvel possui estrutura mista de alvenaria e concreto armado, em bom estado de conservação

DESCRIÇÃO DO IMÓVEL

ENDEREÇO DO IMÓVEL: RUA PRINCIPAL S/Nº, VILA DO BOMBOM, ZONA RURAL, VISEU-PA.

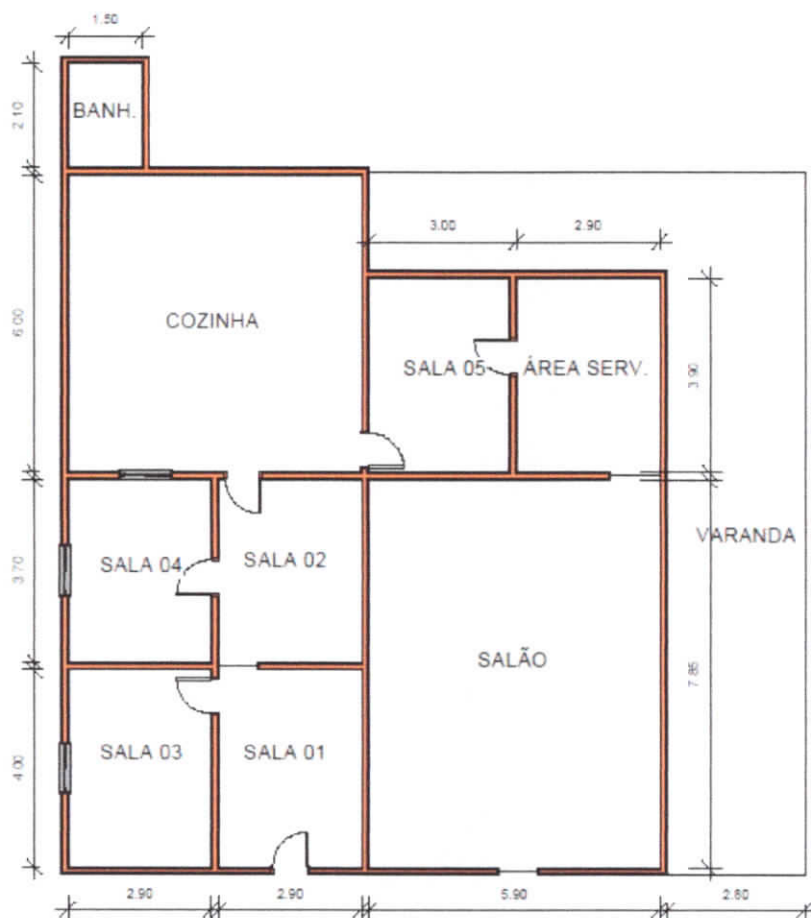
ANEXO III – PLANTA BAIXA DO IMÓVEL

1 (um) salão, 5 (cinco) salas, 1 (uma) cozinha, 1 (uma) área de serviço, 1 (um) banheiro.
