## LAUDO TÉCNICO DE VISTORIA DE IMÓVEL PARA FINS DE LOCAÇÃO

MAPA COMPARATIVO DE PESQUISA IMOBILIÁRIA												
OBJETO: LOCAÇÃO DE IMÓVEL PARA FUNCIONAMENTO DA CASA DE PROFESSORES DO SISTEMA DE ORGANIZAÇÃO MODULAR DE ENSINO-SOME/SEUDUC - VILA CARDOSO

**ENDEREÇO DO IMÓVEL:** VILA CARDOSO, VISEU-PA

**CLASSIFICAÇÃO DO IMÓVEL:** PRÉDIO COMERCIAL (ONDE FUNCIONARÁ CASA DOS PROFESSORES DO SISTEMA DE ORGANIZAÇÃO MODULAR DE ENSINO-SOME/SEDUC)

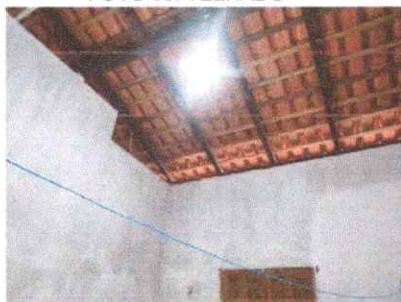
FOTO 05: TELHADO

**Cobertura:** Estrutura de madeira (sem imunização). A estrutura não necessita de manutenção. Edificação sem forro.
