LAUDO TÉCNICO DE VISTORIA DE IMÓVEL PARA FINS DE LOCAÇÃO

ENDEREÇO DO IMÓVEL: RUA MAJOR OLÍMPIO - CENTRO, VISEU-PA

DATA DA VISTORIA: 29/09/2025

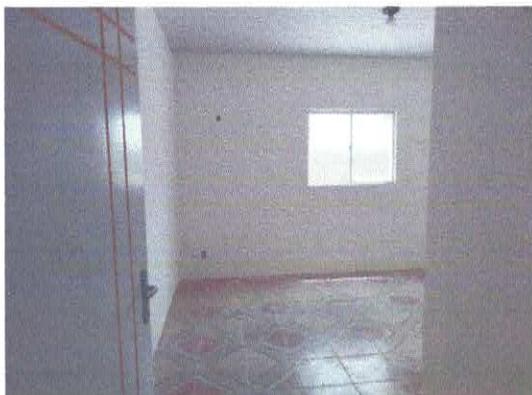
Imagem 01: Piso cerâmico

Revestimentos: Piso com revestimento cerâmico. Paredes rebocadas e pintadas. Paredes externas com revestimentos.

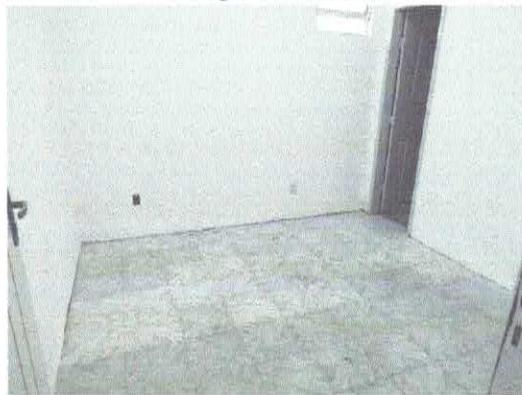
Imagem 04: Porta tipo madeira

Esquadrias: Portas e janelas em madeira e vidro. Estão em regular estado de conservação.

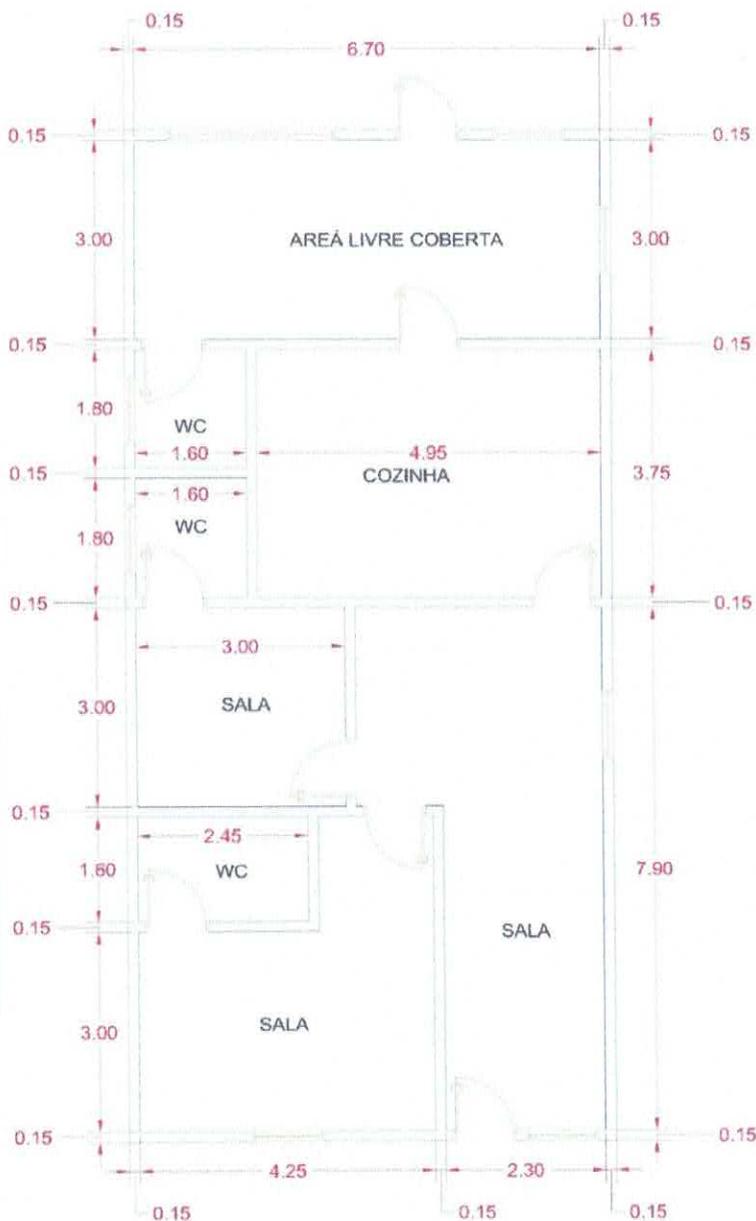
ANEXO II – PLANTA BAIXA DO IMÓVEL

DESCRIÇÃO DOS COMPARTIMENTOS DO IMÓVEL: 01 (uma) Área coberta, 03 (três) banheiros, 01(uma) cozinha e 03(três) salas.
