## **LAUDO TÉCNICO DE VISTORIA DE IMÓVEL PARA FINS DE LOCAÇÃO**

**ENDEREÇO DO IMÓVEL:** TRAVESSA VERTENTE, S/Nº - MANGUEIRÃO, VISEU-PA

**DATA DA VISTORIA:** 11/01/2021

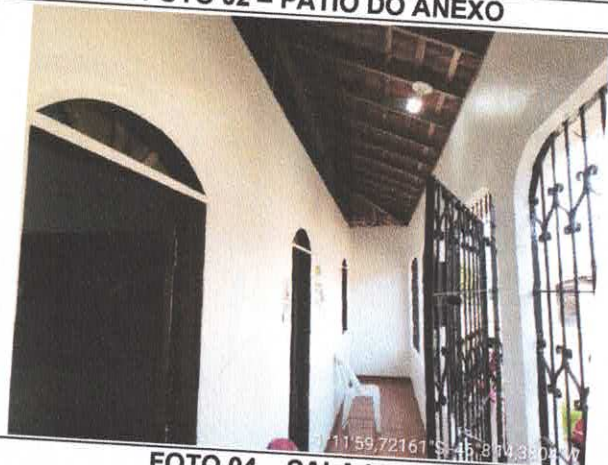
**FOTO 02 – PÁTIO DO ANEXO**

**Revestimentos:** Piso com revestimento cerâmico esmaltado. Piso cimentado da área livre apresenta rachaduras. Paredes internas revestidas com reboco e pintura, esta necessita de revisão. Forro em PVC. Paredes externas revestidas com reboco e pintura.
