## LAUDO TÉCNICO DE VISTORIA DE IMÓVEL PARA FINS DE LOCAÇÃO

MAPA COMPARATIVO DE PESQUISA IMOBILIÁRIA										
OBJETO: LOCAÇÃO DE IMÓVEL PARA FUNCIONAMENTO O DEPARTAMENTO DE REGULARIZAÇÃO FUNDIÁRIA / INTERPA – VISEU – PA.

**ENDEREÇO DO IMÓVEL:** RUA LAURO SODRÉ, S/Nº, BAIRRO CENTRO, VISEU-PA

**DATA DA VISTORIA:** 02/08/2023

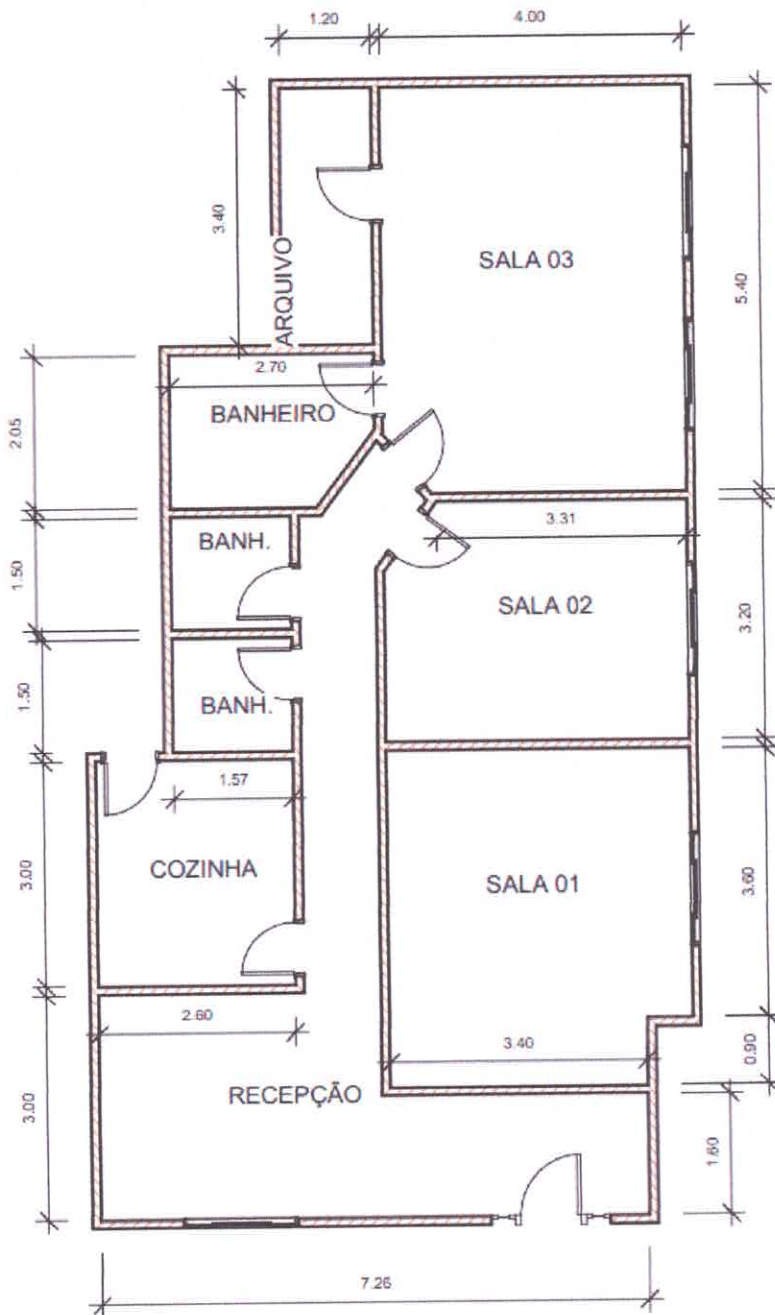
## ANEXO II – PLANTA BAIXA DO IM VEL

01(uma) recepção, 03 (três) salas, 01 (cozinha), 03 (três) banheiros, 01(um) arquivo.
