**LAUDO TÉCNICO DE VISTORIA DE IMÓVEL PARA FINS DE LOCAÇÃO**

**ENDEREÇO DO IMÓVEL:** BR 308, S/Nº, CURUPAITI, VISEU-PA.

**DATA DA VISTORIA:** 11/012021

**CLASSIFICAÇÃO DO IMÓVEL:** COMERCIAL (POSTO DA EMPRESA DOS CORREIOS E TELEGRAFOS).

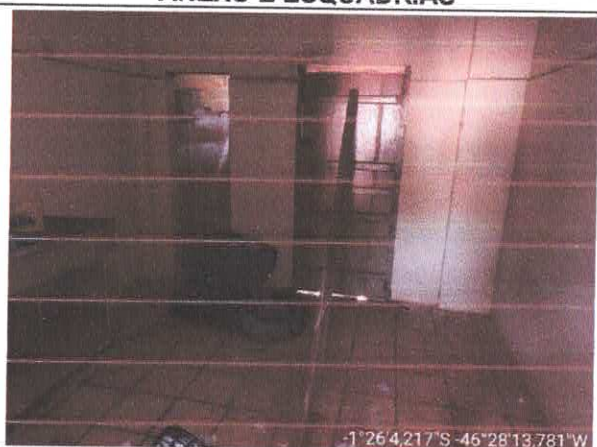
**FOTO 03 – REVESTIMENTO CERÂMICO DO  
ANEXO E ESQUADRIAS**

**Esquadrias:** Porta de rolar de aço e porta de madeira, pintadas. Em regular estado de conservação.
